Haverier med svenska vindkraftverk

Vad kan vi göra åt dem?

Svensk Vindkraftförenings webinar
6 december 2021

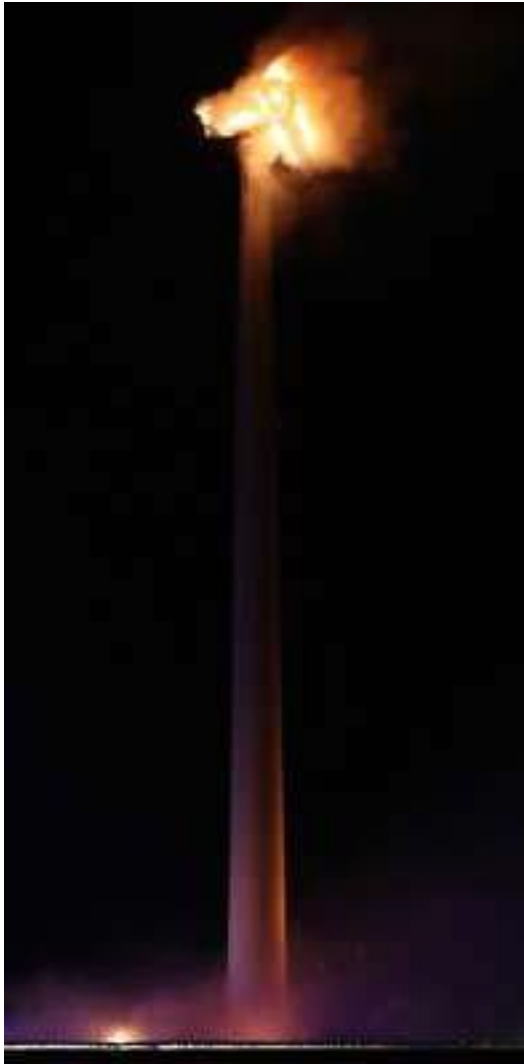
V52 brinner vid Vara i augusti 2017

- Sedan 2015 elva haverier och bränder i svenska vindkraftverk.
- Varav sex 2020.
- Tre verk har totalhavererat.
- Fyra har tappat blad.
- Fyra har brunnit.
- Flertalet under 2020 var mindre än ett år gamla.
- Oroväckande tendenser.

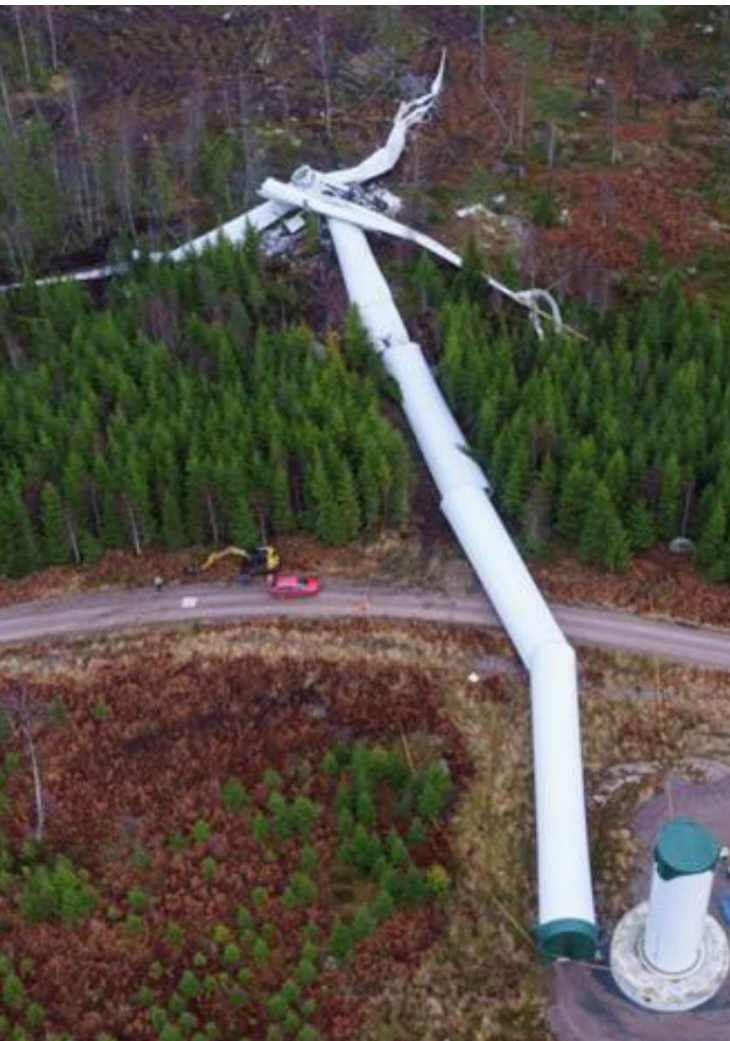
Havererat verk vid Lemnhult

- En Vestas V-112 i Lemnhults vindpark totalhavererade i december 2015.
- Ägare Stena Renewable.
- Första tornskarven hade brustit.
- Trots instruktion fick skruvar ligga ute i regn och snö under montaget.
- Muttrars gängor rostade.
- Förspänning 40 % av begärt gav utmattningsbrott hos skruvar efter tre år.
- Bakomliggande fel bristande kvalitetssäkring av montageföretagets arbete.
- Haverikommissionen kritisk.
- Vestas vidtog en rad åtgärder.

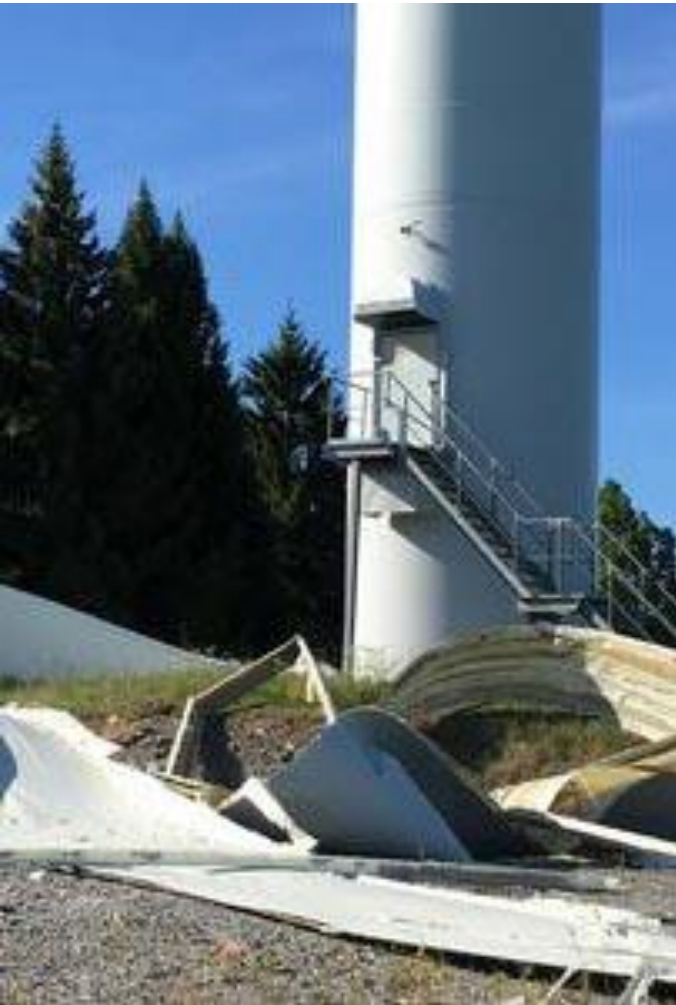
Havererat blad ramlade rakt ned

- En Kenersys K110 tappade ett blad i Kullsta utanför Norrtälje i maj 2018.
- Trettio delägare i de bägge verken.
- Bladlager hade spruckit.
- Defekt eller underdimensionerat.
- Alltså kvalitetsfråga.
- Samtliga bladlager byttes.
- Därtill en tornsektion och en transformator.
- Normal produktion under 2020.

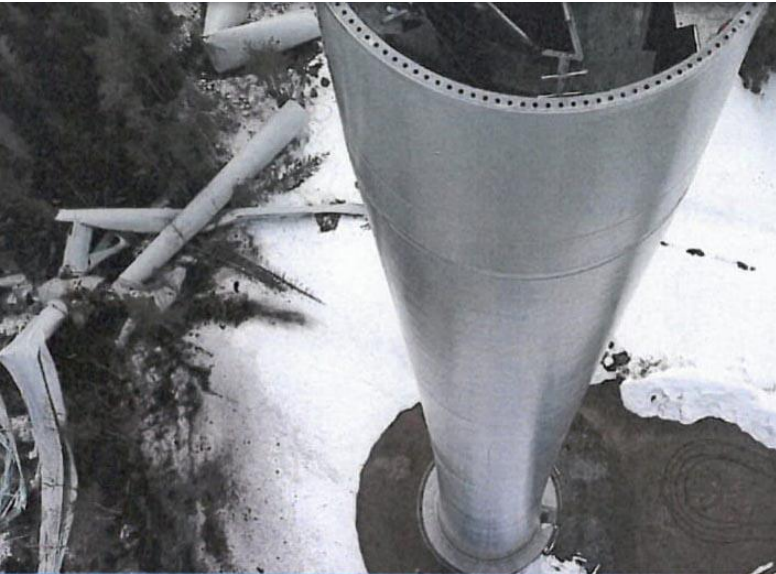
Torn och havererat vindkraftverk i Ersträsk.

- En av Ersträsk Vinds Enercon E-103 totalhavererade i maj 2020 i Piteå kommun.
- Verket startade utan kommando i samband med byte av styrkort.
- Manuellt nödstopp fungerade inte.
- Obalanskrafter bucklade torn.
- Området spärrades av.
- Avtagande vind stoppade verket mot kvällen.
- Två dygn senare rasade överdelen av tornet med maskinhus och blad.
- Enligt IEC-standarden ska kontroll- och säkerhetsystem vara så separerade att något sådant inte ska kunna hända.
- Efter ett par dygn återstartades övriga verk i parken.

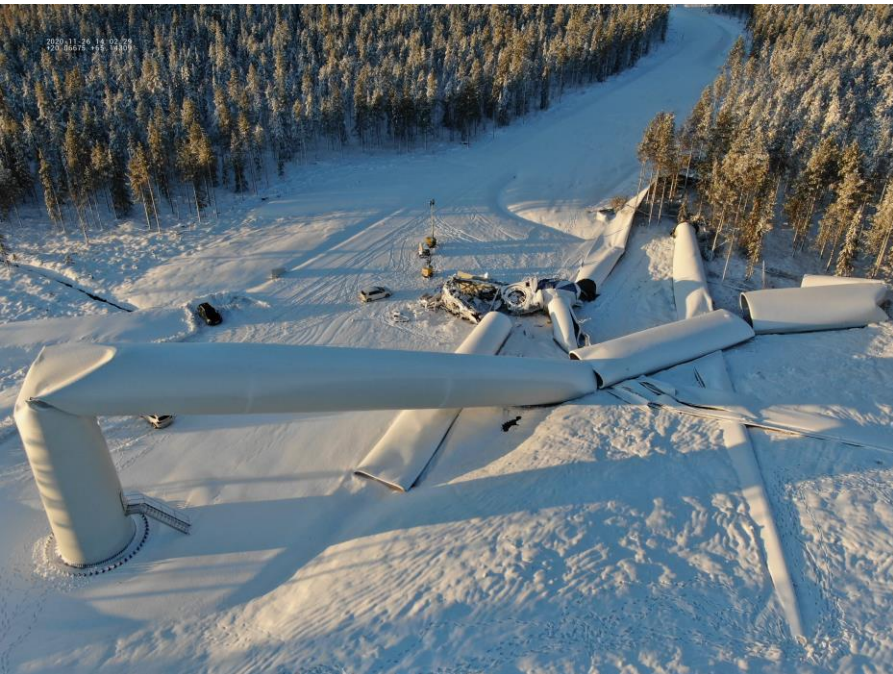
Det havererade verket på Aldermyrberget.

- Ett Vestas V150 på Aldermyrberget i Skellefteå kommun totalhavererade i november 2020.
- Ägare WPD.
- Olyckan inleddes med ett lossnat blad.
- Obalanskraften gjorde att tornet bucklade och kollapsade.
- Orsak att de inlimmade stålbusningarna i bladroten hade släppt, därför att deras ytterytter ändrats utan godkännande.
- Bakomliggande orsak återigen bristande kvalitetssäkring.
- Som en följd ska vingarna bytas på 150 verk av samma typ runt om i världen.
